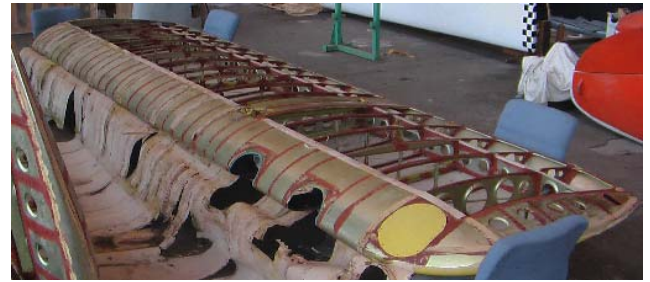
(1) ↑

Nous avons poursuivi le désentoilage de l'extrados de la demi-aile inférieure bâbord (1) sans rencontrer de difficultés particulières.

Nous avons pu constater que la toile sur cette partie de la demi-aile était en bien mauvais état, laissant apparaître ça et là des auréoles de couleurs noires et verdâtres, notamment au niveau du bord d'attaque.

A part cela, rien d'anormal et aucun dommage à constater.

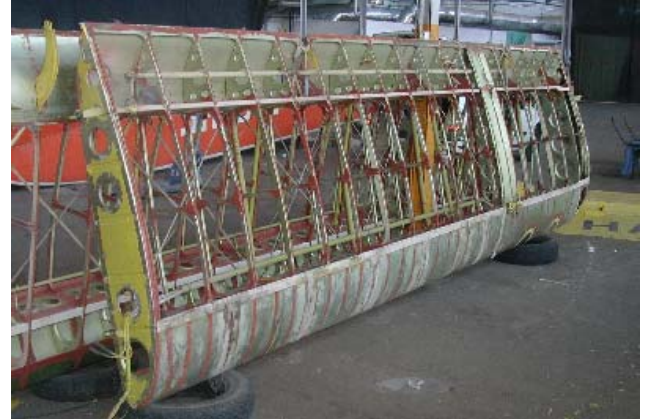
(2) ↑

Cela fût moins facile car la toile se trouvait être très très cassante...

Trop de peinture, ou peinture(s) particulière(s) utilisée(s)...? Toujours est il que lorsque cette toile ne cassait par petites plaques lorsque nous l'enlevâmes, la peinture s'écaillait et se projetait en l'air en une multitude de petits morceaux acérés et coupants (telles de petites lames de rasoirs...) quand nous arrivions à tirer sur la toile (attention aux yeux...).

Nous avons pu constater que la peinture de ces éclats de peinture a une teinte jaune pour la peinture se trouvant coté extérieur (tel que nous connaissons l'avion avec sa livrée aujourd'hui), et une teinte gris métallisée pour la partie trouvant en contact avec la toile.

Désentoilage de cette demi-aile terminé...(2)

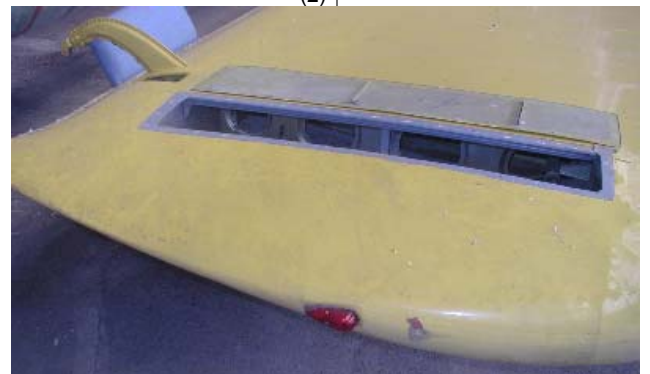
(3) ↑

Cette demi aile étant posée sur l'extrados (donc intrados accessible), il s'en est suivi le démontage - coté intrados - de la trappe d'accès aux installations électriques de bout d'aile (3).

Il est bon de rappeler que cette trappe était absente sur la demi-aile opposée tribord, et que l'orifice normalement couvert par celle-ci était alors entoilé.

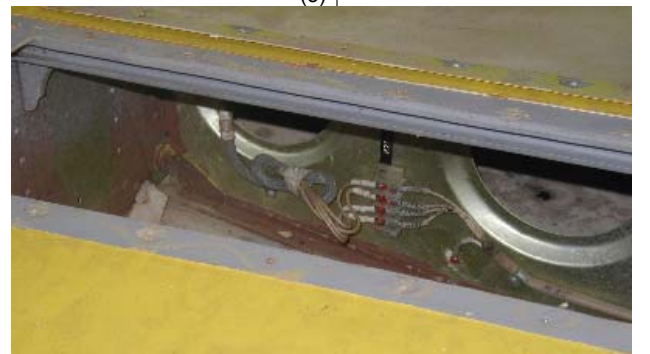
A noter aussi la présence, sur une des nervures accessible par cette trappe, d'un bornier de raccordement électrique (4) par lequel transitent quatre fils électriques qui poursuivent leurs cheminements vers l'aileron de cette demi-aile bâbord, et dont ces mêmes fils ont été sectionnés au niveau d'une des charnières de cet aileron (5).

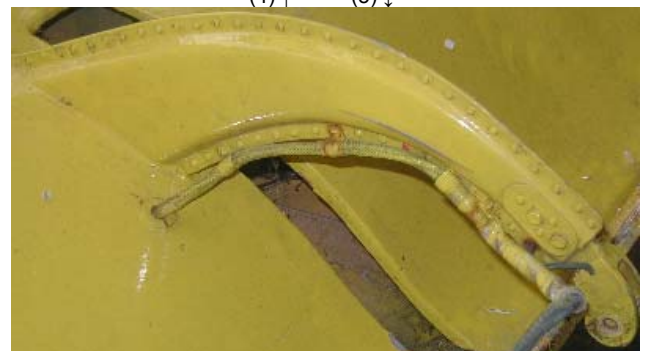
Toujours est il que ce câblage n'est pas présent lui non plus sur la demi-aile opposée tribord, et que les seuls câblages en commun des deux demi-ailes supérieures sont ceux des feux de position et des sondes de niveaux d'essence des réservoirs.

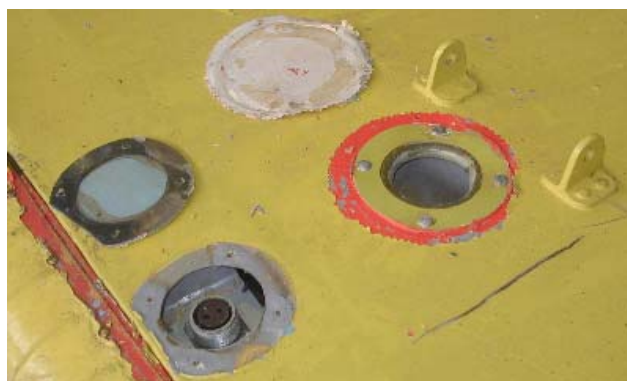
(6) ↑

Enfin, comme sur la demi-aile opposée tribord, il y a sous le bord d'attaque près du fuselage un connecteur électrique logé dans un renforcement ainsi qu'un orifice de prise d'air (6), à ceci près que sur la demi-aile tribord ce renforcement et cet orifice étaient entoïlés alors que sur cette demi-aile bâbord seul l'orifice est entoïlé alors que l'accès au connecteur électrique est fermé par une trappe.

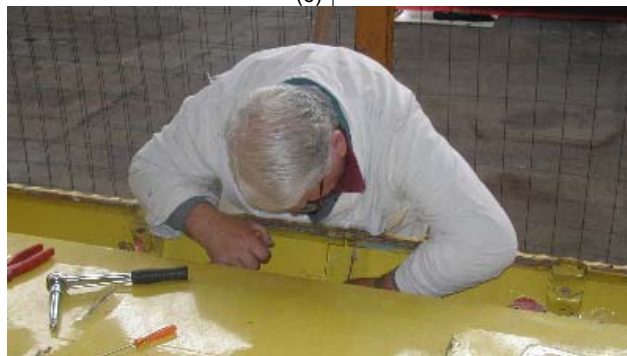
(7) ↑

Toujours sur la demi-aile supérieure tribord, nous avons procédé à la dépose des becs d'hypersustentation (7) - avec p'tit Claude à l'œuvre - ainsi qu'à la dépose du reste des languettes utilisées pour l'entoilage de l'intrados (8).

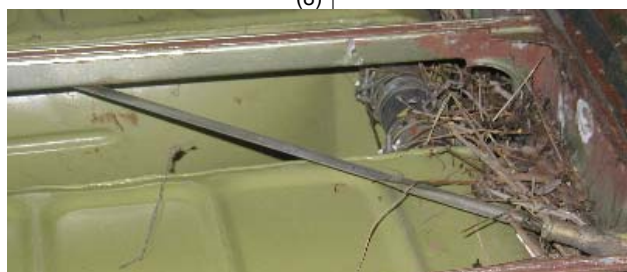
(9) ↑

A part cela, rien de particulier à signaler, si ce n'est la présence de paille (9) dans cette demi-aile, comme cela a été le cas sur la demi-aile supérieure tribord opposée (nidification...).

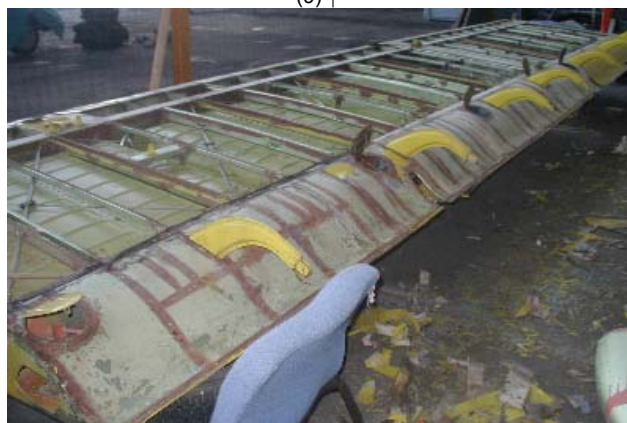
(10) ↑

Toujours est il que le désentoilage au niveau des nervures est réalisé à 100%, et qu'en revanche le désentoilage des parties "pleines" de cet intrados est réalisé à 70% (10)
