Les travaux se sont poursuivis ce samedi par la dépose des trois réservoirs qui étaient logés dans l'aile supérieure tribord (1&2).

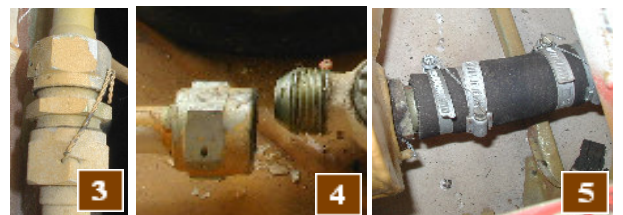
Le système de raccord de ces canalisations rigides est de type conique (4), sans joints spécifiques.

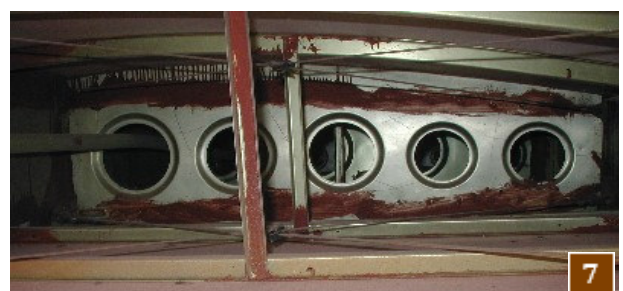
Une fois les réservoirs déposés, nous pouvons constater sur les photos ci jointes l'état impeccable de la structure de l'aile (6&7).
