Les travaux de restauration de l'antonov 2 ont enfin débuté ce samedi 07 juillet 2007 par la dépose des panneaux d'accès des réservoirs d'essences situés dans l'aile supérieure tribord (à droite lorsque l'on regarde vers l'avant de l'avion).

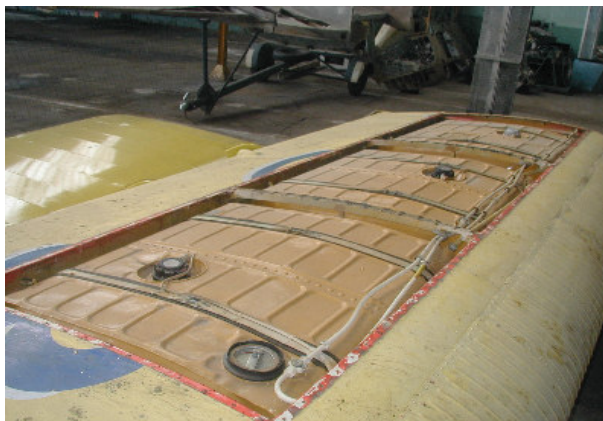
La dépose de ces panneaux s'est réalisée sans difficultés particulières, si ce n'est que ceux-ci étaient quasiment collés aux nervures par le joint - à priori néoprène - qui avait vraisemblablement "fondu" sous l'effet de la chaleur et du temps.

La dépose des vis de fixation des panneaux, recouvertes de multiples couches de peinture qui s'écaillaient lors du dévissage, a fait apparaître les différentes teintes de revêtement réalisées successivement les unes sur les autres, passant alors du jaune écri à un rouge pétant, puis du jaune vif actuel au bleu occasionnel du lettrage du sponsor.

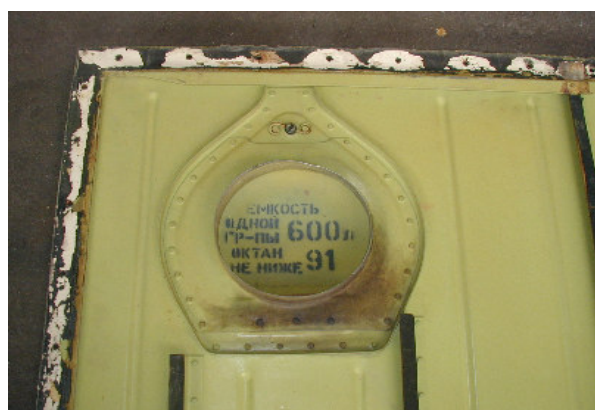
L'intérieur de ces panneaux a, quant à lui, gardé sa couleur kaki claire d'origine, et ne semble pas avoir souffert, ni du temps, ni de la chaleur tant l'aspect visuel de ceux-ci semble impeccable. L'inscription d'origine en russe est toujours visible sur la face intérieure de la trappe d'accès au bouchon de remplissage des réservoirs tribord.

Sans être trop calé en russe, on peut en déduire que la quantité de remplissage d'essence est de 600 litres, et que l'indice d'octane préconisé est de 91.

Seul le réservoir le plus éloigné du fuselage est équipé d'un bouchon de remplissage (en bas de la photo ci-dessus), tandis que chacun des trois réservoirs est quant à lui équipé d'une sonde de niveau visible aussi sur la photo ci-dessus.

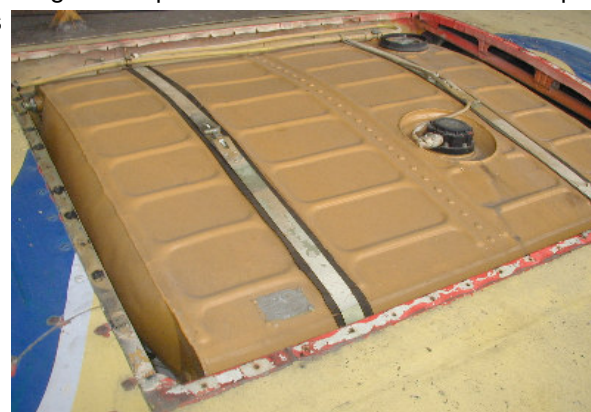
Les réservoirs ont eux aussi gardé leurs couleurs marron-orangé d'origine. Un premier contrôle visuel ne semble pas faire apparaître d'imperfections particulières ni de dommages dus à une inexploitation prolongée (rouilles, piquage...).

En dépit d'un revêtement qui s'enlève par plaque au simple touché du doigt, les canalisations "rigides" du circuit d'essence qui relient les réservoirs entre eux semblent être - elles aussi - en parfait état.

Les canalisations "souples" du même circuit d'essence ne semblent pas avoir souffert non plus, mais vous conviendrez qu'il sera plus prudent de procéder au remplacement de celles-ci.

Les sondes de niveau d'essence portent elles aussi leurs inscriptions d'origine en russe. Un premier contrôle visuel ne permet pas d'identifier de quelconques anomalies sur celles-ci.

La prochaine étape va donc consister aux différentes déconnexions des circuits fluides (essence) et électriques (sondes de niveaux) des réservoirs, à l'identification, le repérage, et la dépose de ces circuits divers.
