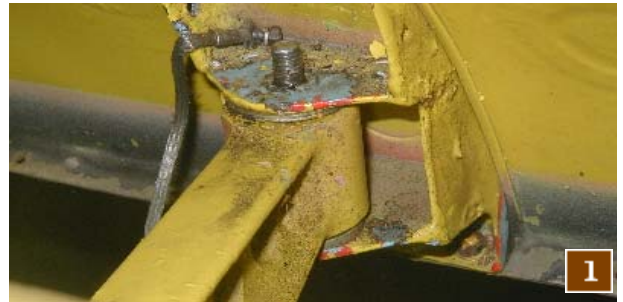
Nous avons principalement passé cet après midi à nous attacher au démontage du bec de l'aile supérieure tribord, en retirant dans un premier temps la pièce de liaison qui solidarise les 2 parties mobiles qui constituent ce bec d'hypersustentation, puis en procédant dans un second temps à la dépose des axes de fixation des parties mobiles sur les biellettes (1).

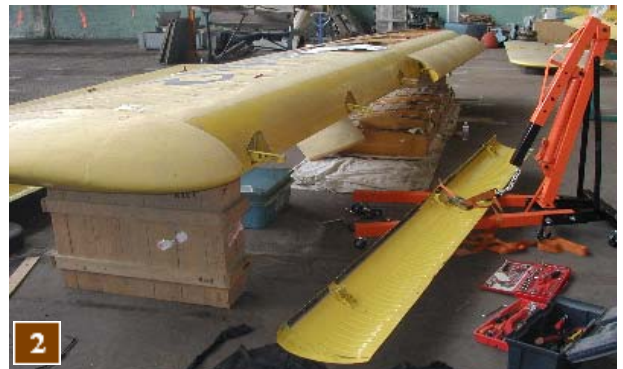
Toujours est il qu'après quelques litres de sueurs (parfois froides...) et plusieurs volées de jurons dignes du capitaine Haddock, nous sommes parvenu à déposer la première partie mobile du bec située en bout d'aile (2).

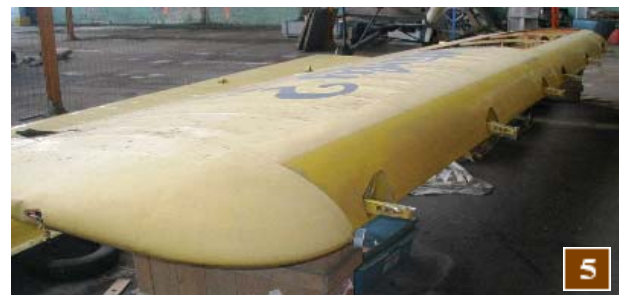
S'en est suivi la déconnexion impérative du "sandow" de rappel (3)&(4) de la partie mobile encore en place, dont - je le rappelle - la fonction est de maintenir en position rentré le bec du bord d'attaque de l'aile lorsque les volets de courbure du bord de fuite de celle ci sont eux aussi en position rentré (ou partiellement rentré...).
